# Stavbna zgodovina in umetnostna dediščina studeniškega samostana v luči obnove 2022–2025

**Simona Kostanjšek Brglez: Stavbna zgodovina in umetnostna dediščina studeniškega samostana v luči obnove 2022–2025.** Časopis za zgodovino in narodopisje, Maribor 97=62(2026), 1, str. 75–111

**Simona Kostanjšek Brglez: Building History and Artistic Heritage of the Studenice Convent in the Light of the 2022–2025 Restoration.** Review for History and Ethnography, Maribor 97=62(2026), 1, pp. 75–111

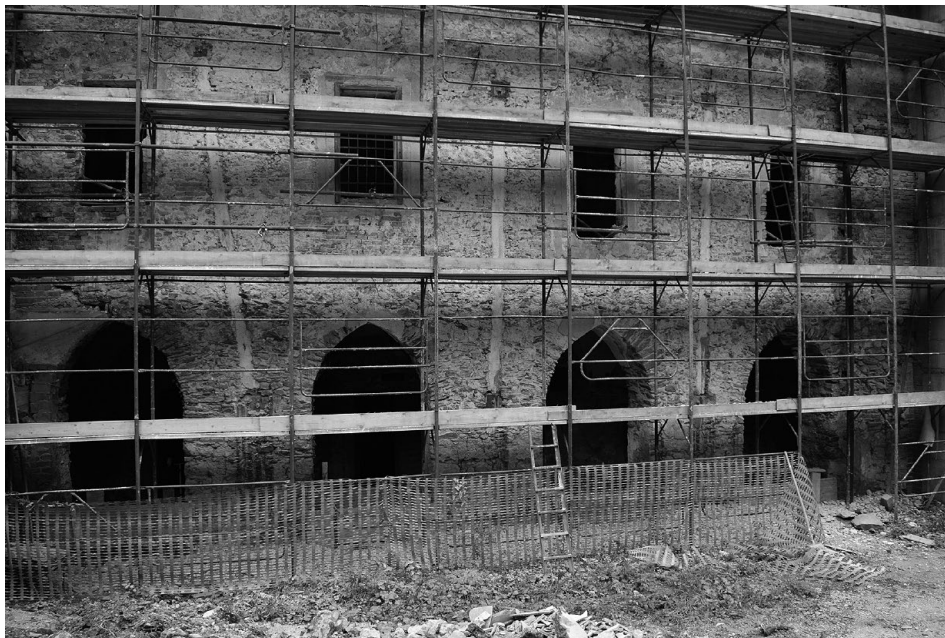
Slika 3: Dvoriščna oziroma vzhodna fasada zahodnega trakta z arkadami, nadzidanimi v baroku (foto: Simona Kostanjšek Brglez)

Raziskave v pritličju zahodnega trakta in drugih pritličnih prostorih so dopolnile razumevanje tlorisnega razvoja kompleksa, zlasti na območju križnega hodnika. Po odstranitvi dotrajane vzhodne fasade trakta se je razkrila materialna substanca zidov: pritlični del je grajen s kamnom, nadzidava nad šilastoločnimi arkadami pa je opečna. Posebej dragocena je najdba ostankov kamnitih konzol na nekdanji (romansko-gotski) dvoriščni steni trakta.<sup>11</sup> Na te je bila najverjetneje oprta strešna konstrukcija križnega hodnika. V zreli ali pozni gotiki so križni hodnik arkadirali, v novem veku pa so arkade, kot je omenjeno zgoraj, nadzidali z opeko ter tako celotni trakt razširili na dvorišče.<sup>12</sup>

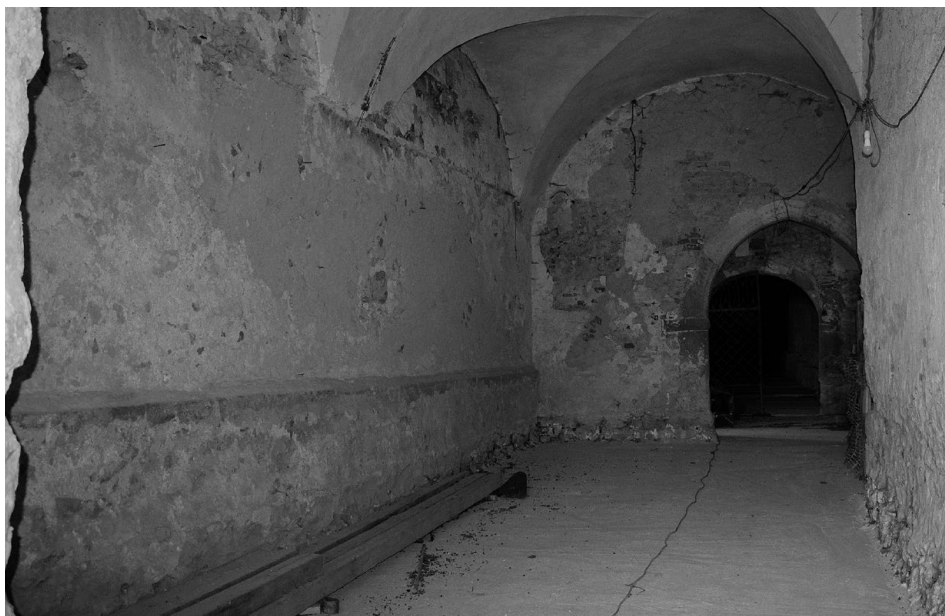
Slika 4: Zahodna stena ladje s talnim zidcem in pritličje nunske empore (foto: Simona Kostanjšek Brglez)

Med najpomembnejše arhitekturne ostanke najzgodnejše faze sodi ohranjen talni zidec zahodne stene cerkve, ki je bila kot špitalska cerkev najverjetneje zgrajena do leta 1237.<sup>14</sup> Njegov neprekinjen potek jasno dokazuje, da je bila cerkvena ladja že na začetku, pred prizidavo zahodne empore, ki je umeščena bodisi v štirideseta bodisi v sedemdeseta leta 13. stoletja,<sup>15</sup> enako široka kot danes. Stanje ohranjenosti zidca kaže, da je bil pred izgradnjo empore vsaj desetletje, verjetno pa še nekoliko dlje, izpostavljen zunanjim vplivom.

Pomembno je tudi, da talni zidec nikjer ni prekinjen ali sekundarno poškodovan ter da na zahodni steni cerkve ni nobenih naknadnih pozidav, ki bi kazale na nekdanji vhod v cerkev z zahoda, kot je navedeno v literaturi.<sup>16</sup> Na podlagi tega je mogoče upravičeno sklepati, da cerkev ni imela nikoli vhoda iz zahodne strani in da je bil vhod v cerkev že v izhodišču umeščen na severno stran, kar je skladno tudi z bližino potoka in strmo konfiguracijo terena ob zahodni steni.

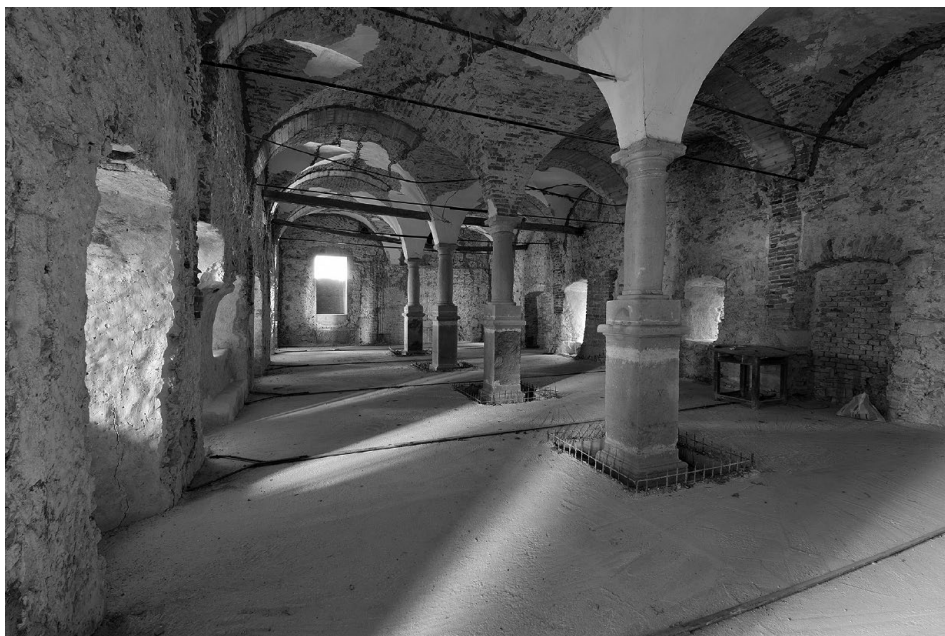
Slika 5: Dvorana v prvem nadstropju zahodnega trakta  
(foto: Simona Kostanjšek Brglez)

Dvorana v prvem nadstropju zahodnega trakta je eden najimenitnejših prostorov kompleksa. Na zahodu se z nizom polkrožno in ravno zaključenih

ozkih srednjeveških oken s kamnitimi okvirji odpira proti potoku, na vzhodu pa proti nivojsko višjemu hodniku.<sup>17</sup> Po dolžini jo vrsta baročnih stebrov, ki na sredini podpirajo križnogrebenaste obočne pole, deli na dva dela. Na enem od okenskih ostenij na vzhodni steni dvorane je bila med obnovo za potrebe načrtovane ureditve doma starostnikov odkrita poznogotska freska s Kristusovim obličjem (najverjetneje motiv Veronikinega prta), ki je umeščena v čas okoli leta 1400, a bi lahko bila tudi nekoliko starejša.<sup>18</sup> O podobi dvorane pred baročno prezidavo ne vemo ničesar; glede na pozicijo srednjeveških oken pa lahko sklepamo, da je bila precej nižja, verjetno tudi ravno stropana. Prav tako je moral biti nekoliko nižji talni nivo. Ni izključena možnost, da so bile v tem delu kompleksa nunske celice. Dvorana je bila morda po dolžini s hodnikom razdeljena na dva dela, ta pa z vmesnimi stenami pregrajena v manjše prostore, od katerih je bil vsak osvetljen s po enim oknom.

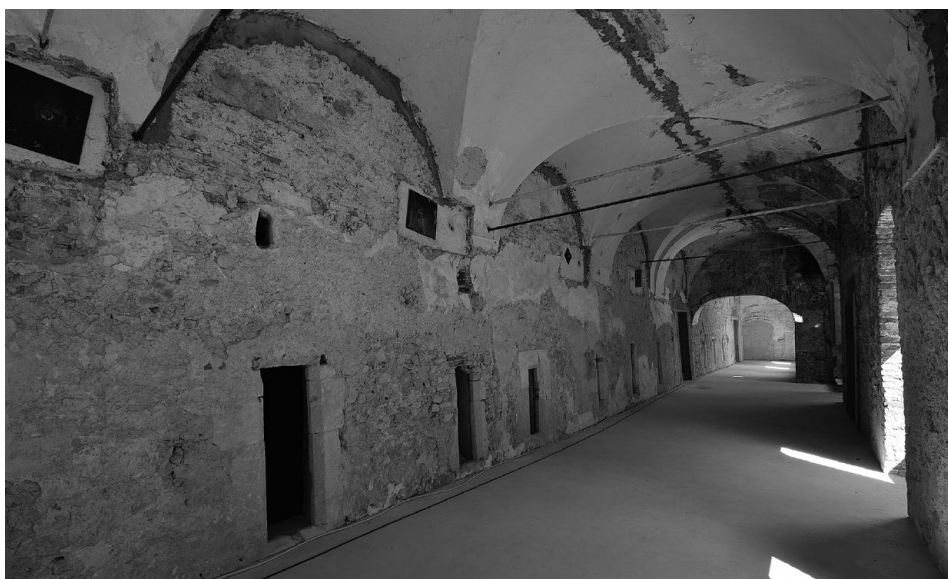
Slika 6: Hodnik ob dvorani z nizom srednjeveških oken v nekdanji zunanji steni trakta (foto: Simona Kostanjšek Brglez)

Na nekdanji vzhodni zunanji oziroma dvoriščni steni trakta (na hodniku vzdolž dvorane in prostora južno ob njej) se je poleg omenjenih srednjeveških oken v manjših zaplatah ohranil tudi srednjeveški omet;<sup>19</sup> nad njim je vidnih še nekaj odžaganih lesenih tramov, s pozicije katerih lahko sklepamo na višino trakta v srednjem veku.<sup>20</sup> Ta je takrat segal približno do nastavkov baročnih obokov.

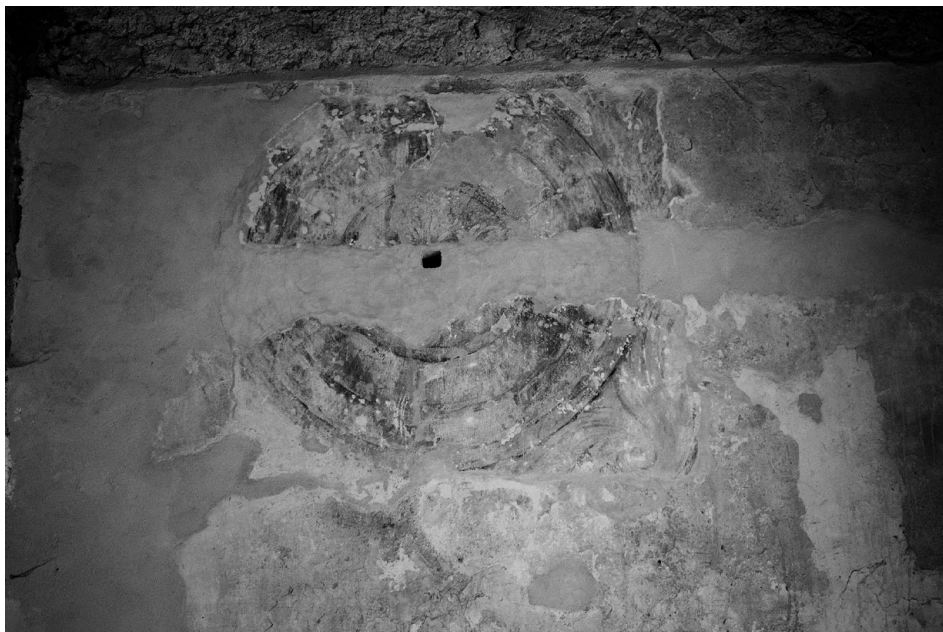
Slika 7: Naslikana urna številčnica na južni steni cerkve po konservatorskih posegih (foto: Simona Kostanjšek Brglez)

odprti; konservirani in deloma restavrirani so bili tudi kamniti okenski okvirji. V drugem nadstropju nad hodnikom je bil utrjen omet z naslikano baročno urno številčnico. Na podlagi njene lege na nekdanji zunanji steni cerkve ter oblike akanta,<sup>22</sup> ki jo poudarja, je mogoče sklepati, da je nastala še pred povišanjem oziroma nadzidavo samostanskega trakta, ki je bila najverjetneje izvedena v drugi četrtini 18. stoletja, ko je bila urejena tudi v nadaljevanju članka obravnavana fasada z naslikanim okenskim okrasjem.

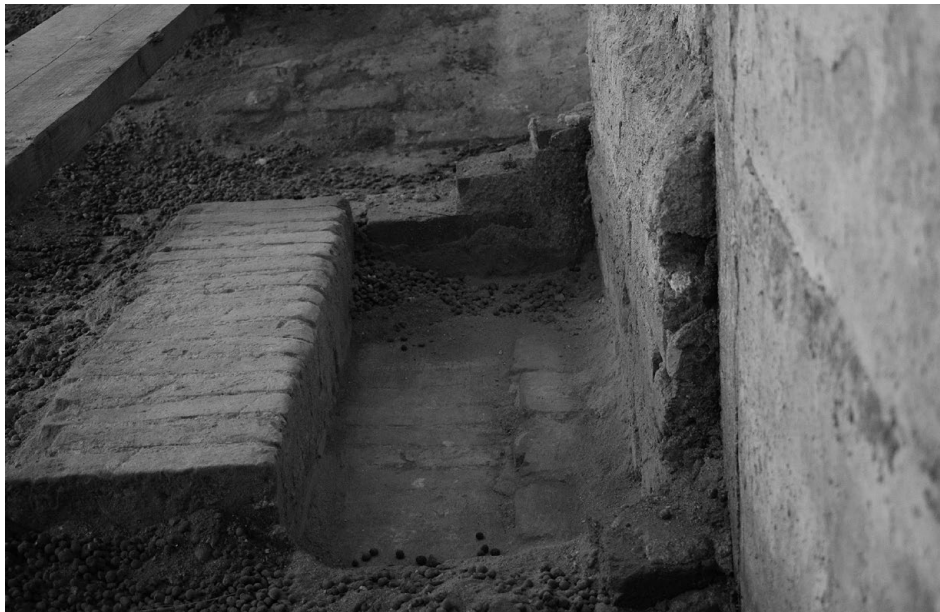
Slika 9: Opečne stopnice, ki so vodile v dvorano (foto: Simona Kostanjšek Brglez)

in povezava z zazidanim portalom kažeta na spremembe v notranji prostorski zasnovi ter reševanju približno metrske višinske razlike med sosednjima prostoroma v času preureditve trakta.<sup>24</sup>

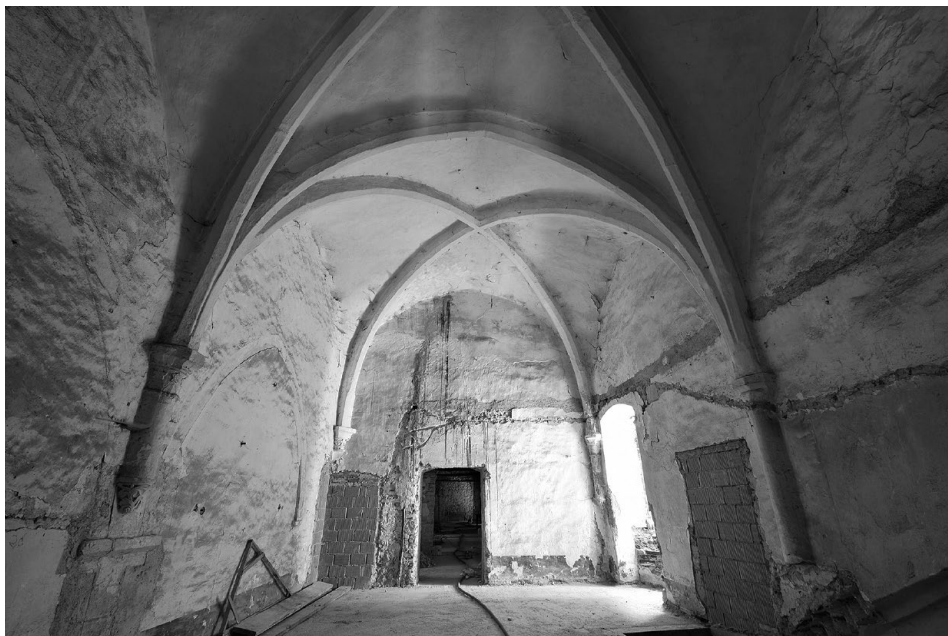
Slika 10: Zahodna oziroma nunska empora (foto: Simona Kostanjšek Brglez)

ohranjenih delov samostanskega kompleksa. Gre za prečno na ladjo postavljen, v tlorisu pravokotni prostor, ki je v pritličju opravljal komunikacijsko funkcijo (prehod), v nadstropju pa je bil namenjen molitvenemu bogoslužju redovnic. Po Höflerju se ta prostor umešča »med inkunabule zgodnjegotske arhitekture na Slovenskem«, <sup>25</sup> po Zadnikarju pa je »naša najlepša enotna dvoranska prostornina 13. stoletja.« <sup>26</sup> Njen nastanek se postavlja bodisi v štirideseta bodisi v sedemdeseta leta 13. stoletja. <sup>27</sup> Prostor pokrivata dve križno-grebenasto obokani poli, med sabo razdeljeni z obočno oprogo. Konzole in zgodnjegotski kapiteli so reliefno okrašeni z lilijastimi, palmetnimi, polpalmetnimi listi oziroma s peterokrakimi zvezdami. <sup>28</sup>

Empora je v jedru ohranila svojo srednjeveško podobo, saj je prostor po dolžini, širini in višini ostal nepregrajen. Poznejši posegi so bili minimalni; obsegali so le ureditev baročnega stopnišča na zahodu ter preoblikovanje starejših oziroma dodajanje novih okenskih in vratnih odprtin.

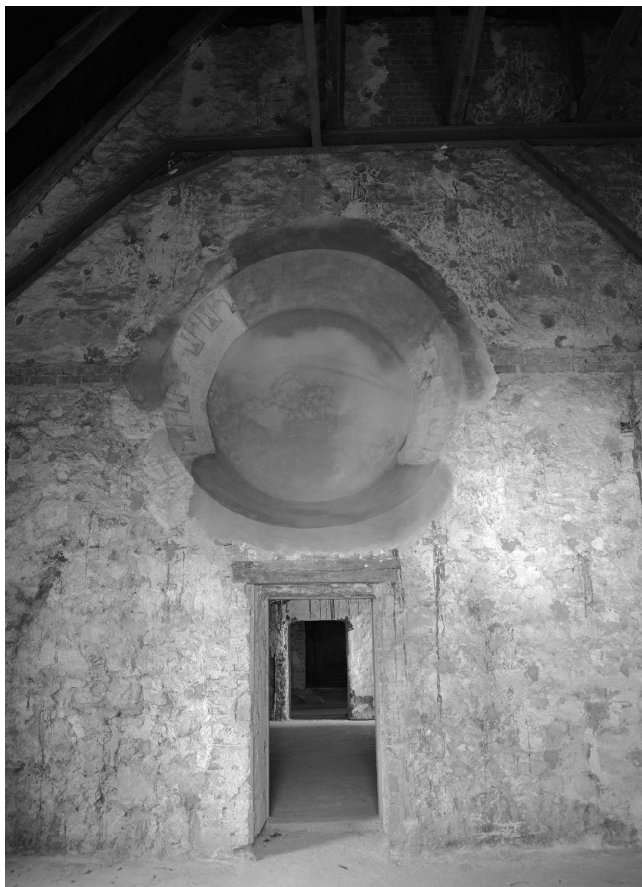
Slika 11: Nekdanja zunanja stena zahodne empore z okroglim oknom (foto: Simona Kostanjšek Brglez)

V 17. stoletju so na severu k njej prizidali priorat; na portalu, ki vodi vanj, je vklesana letnica 1639. Najpozneje takrat so zazidali veliko okroglo okno tik nad portalom, ki je prej osvetljevalo emporo. Okno je namreč s prizidavo priorata izgubilo svojo osnovno funkcijo.<sup>30</sup>

<sup>30</sup> Poleg tega, da je okno izgubilo funkcijo, bi dve tako veliki odprtini, postavljeni ena nad drugo, pomenili znatno izgubo stenske mase, s čimer bi bila lahko ogrožena tudi nosilnost konstrukcije.

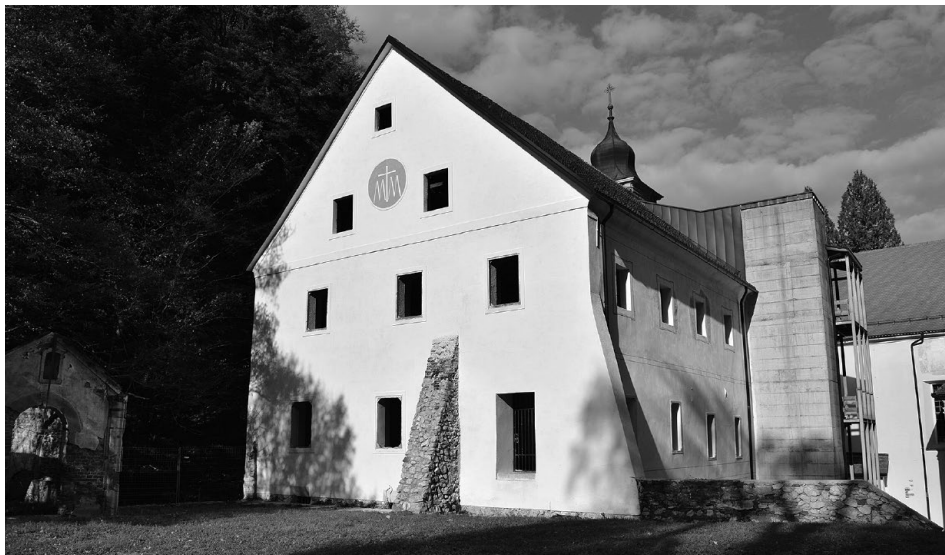
Slika 15: Južna fasada zahodnega trakta po obnovi (foto: Simona Kostanjšek Brglez)

<sup>51</sup> Kostanjšek Brglez, Studenice – Samostan dominikank, Rezultati sondažnih raziskav, potek obnove in predlog ureditve južne in vzhodne fasade zahodnega samostanskega trakta, marec 2023, str. 1. Skrajno desno okno v prvem nadstropju je bilo naknadno povišano in razširjeno (med obnovo 2023 je bilo zmanjšano na prvotno velikost, tj. poenoteno z drugimi okni). Vratna odprtina v desni osi v pritličju, ki je bila kasneje (verjetno v obdobju, ko je bil objekt stanovanjski) zožena in znižana, je bila med obnovo 2023 povrnjena v originalno velikost. Popravljen je bil tudi edini preostali opornik; kletni okni, ki so ju na začetku 21. stoletja zazidali, sta bili ponovno odprti.

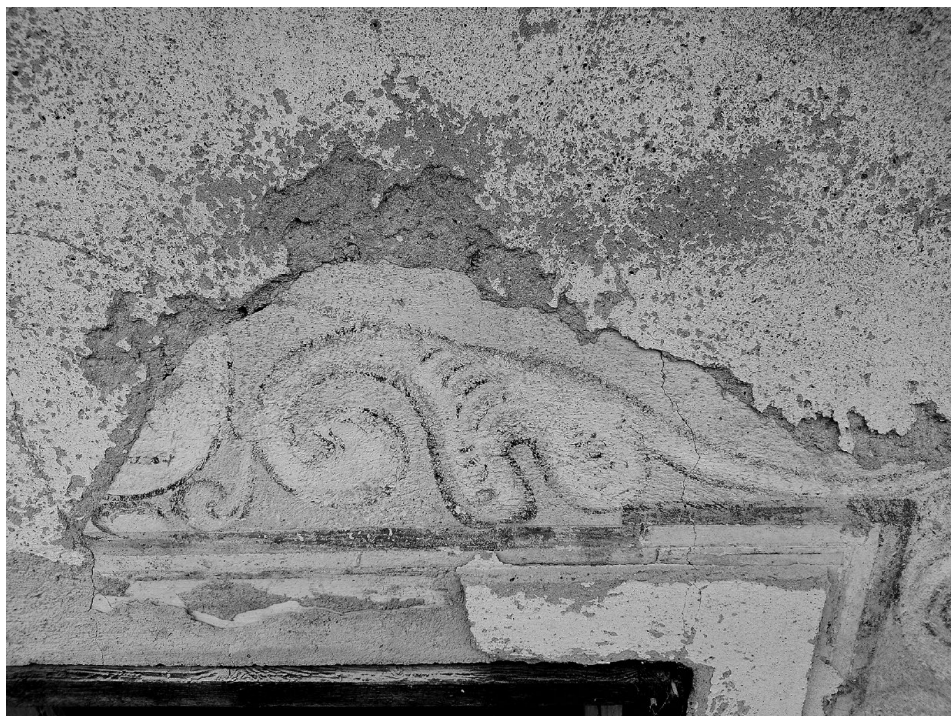
Slika 16: Okrasje okrog okna na vzhodni steni, južno od stopnišča in jaška za dvigalo (foto: Simona Kostanjšek Brglez)

Vzhodna fasada je bila zaradi stabilizacijskih posegov v preteklosti, vremenskih vplivov ter nevzdrževanja tako uničena, da popravilo ni bilo mogoče (luščenje, nesprijetost s podlago). Sprejeta je bila odločitev, da se odstrani do zidu in da se izvede nov apnen omet. Sondažne raziskave, opravljene pred začetkom odstranjevanja ometa, so dale informacije, da je pod zadnjo plastjo na nekaj mestih apnen baročni omet, pod recentnimi plastmi beleža pa preprosta baročna fasadna členitev in poslikave v črni in sivi barvi.<sup>52</sup> Parcialno

ohranjeni poslikani deli so dali dovolj podatkov za osnovno analizo, natančen izris in izvedbo oziroma ponovitev baročne členitve na novem ometu.

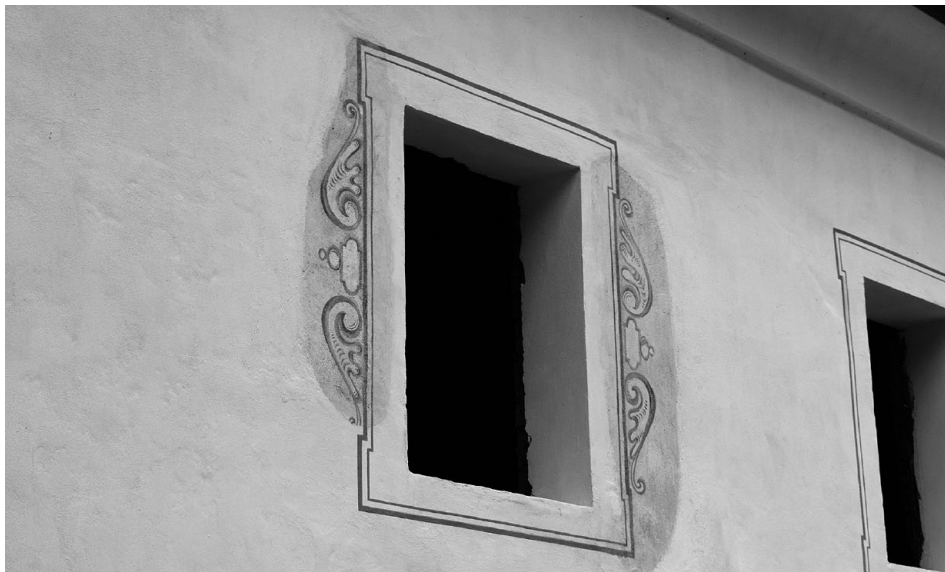
Slika 17: Okrasje okrog okna na vzhodni steni, severno od stopnišča in jaška za dvigalo (foto: Simona Kostanjšek Brglez)

Preprosta fasadna členitev z v omet vrezanimi linijami in ostanki ometa z ornamentiko je bila ohranjena tudi na fasadi desno od jaška za dvigalo in stopnišča. Za razliko od fasade levo, kjer se ni okrog oken prvega nadstropja ohranil niti najmanjši element baročne ureditve, so bili desno na skrajnem levem oknu prvega nadstropja ob stopnicah odkriti ostanki vrezanega okenskega okvirja. Verjetno je poleg teh okrog oken prvega nadstropja obstajala tudi akantova poslikava. Razen nekaj kvadratnih centimetrov ometa, ki je potrdil obstoj vrezanih okvirjev, so bili vsi deli okrog oken uničeni med prenovo v začetku 21. stoletja, ko so manjša okna, kakršna so bila urejena v tridesetih letih 18. stoletja vrnili v stanje iz 17. stoletja tako, da so odstranili polnila oziroma pozidave (vključno z ometom) in pravokotne odprtine povečali na prejšnje širše in višje ter polkrožno sklenjene. Poslikan omet na nivoju drugega nadstropja je bil ohranjen le okrog srednjega okna. Medtem ko je osnovni motiv tudi v tem primeru akant, sta – namesto okroglih medaljonov – ob straneh pokončni pravokotni kartuši s polkrožnim zaključkom zgoraj in spodaj. Razlike v detajlih poslikave na levi in desni strani fasade so verjetno posledica prostoročnega risanja ali ločenega izvajanja del levo in desno od takrat obstoječega stopniščnega izzidka, morda celo nekolikošne časovne distance.

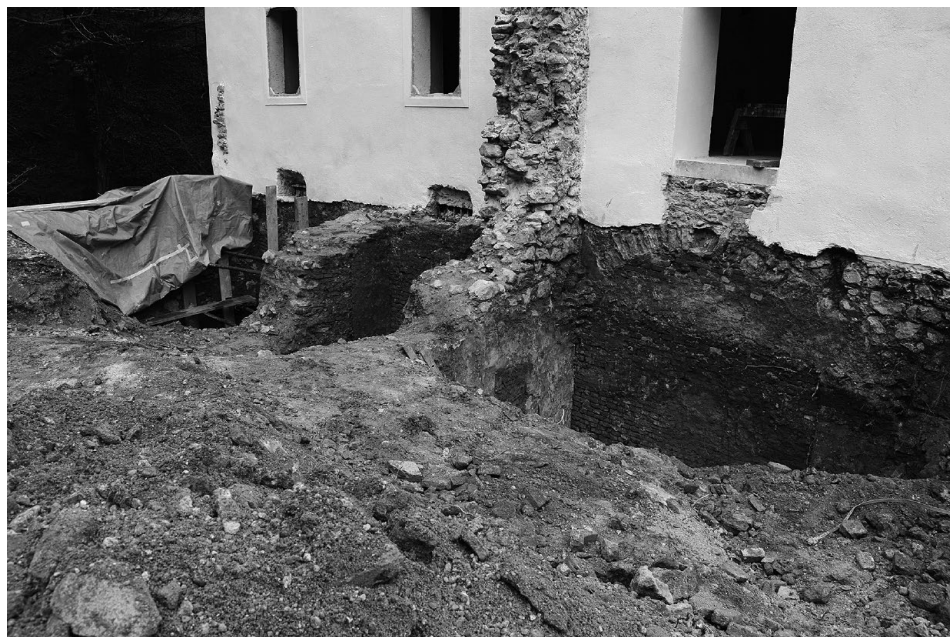
Slika 19: Izkopi na območju južnega dela zahodnega trakta (foto: Simona Kostanjšek Brglez)

Zaradi potrebne utrditve petnajst metrov dolge južne stene zahodnega trakta, ki je v spodnjem delu vkopana v zemljo, so vzdolž nje v širini treh metrov in pol izvedeni obsežni izkopi do globine štirih metrov, kar je omogočilo tudi izvedbo arheoloških raziskav. Odkriti so bili trije zidovi, potekajoči v smeri sever – jug. Pripadali so zdaj porušenemu delu samostana, ki se je nadaljeval v južni del zahodnega trakta in v južni trakt. Na območju prehoda zahodnega trakta v južni trakt je bil na lokaciji križnega hodnika odkrit ostanek oboka, grajenega z opeko, kar potrjuje, da je bilo pritličje obokano. Obstoje križno-grebenasto obokanega križnega hodnika potrjuje tudi načrt samostana iz leta 1816).<sup>64</sup> Na dnu izkopa je bil identificiran opečni tlak.<sup>65</sup> Vse tri omenjene zidove so magdalenke ob koncu 19. stoletja, ko so nekdanjo notranjo steno zahodnega trakta po celotni višini in širini spremenile v zunanjo in ji nadele fasado, uporabile kot temelje za opornike, od katerih je ohranjen le še južni.

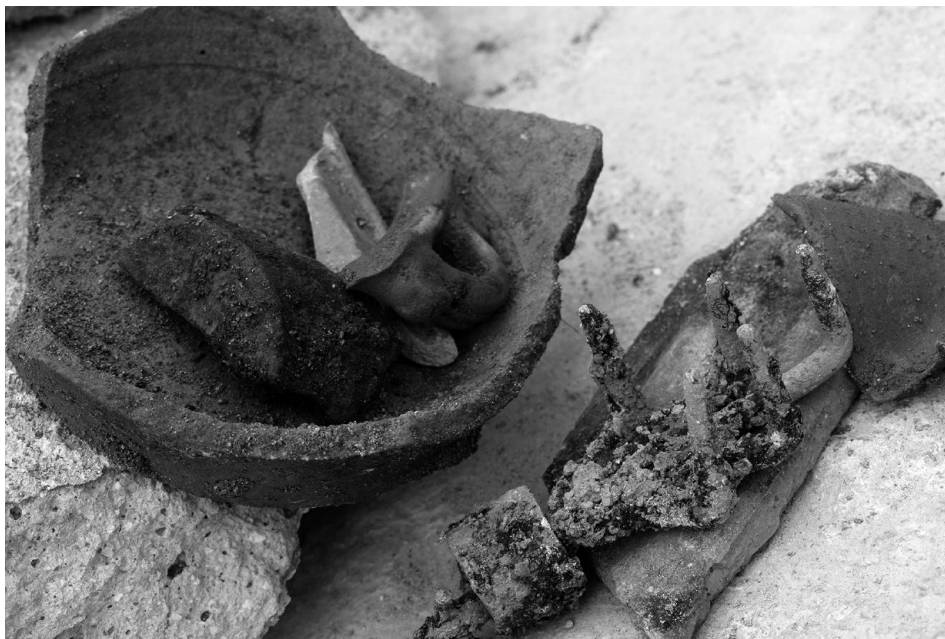
Slika 20: Kosi lončevine in grabljice iz nasutja ob južni steni (foto: Simona Kostanjšek Brglez)

Po celotnem območju je bilo v ruševinskem nasutju najdenih več opečnih in kamnitih tlakovcev, kamnoseško obdelanih ostankov polkrožno sklenjenega portala, delov stebrov, odlomkov stekleničk, glazirane in neglazirane lončenine, pečnic, vrtnega orodja, živalskih kosti, fragmentov poslikanega ometa in drugih manjših najdb iz različnih obdobij.

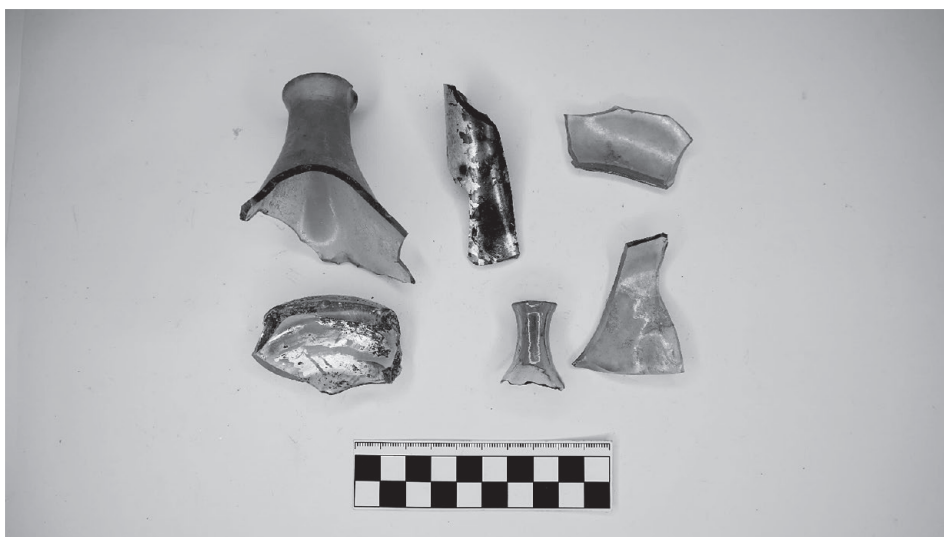
Slika 22: Odlomki steklenič iz nasutja ob južni steni (foto: Jasna Vinder)

Arheološke najdbe so potrdile tudi obstoj samostanske lekarne, ki je v virih in literaturi posredno izpričana.<sup>74</sup> Vsaj nekateri od osmih popisanih odlomkov steklenih posod oziroma steklenič so pripadali lekarniškemu

inventarju, med temi gotovo odlomek steklenice z ozkim vratom, ki bi lahko bil del posode, podobne tistim iz že omenjene lekarne v Heidelbergu.<sup>75</sup>

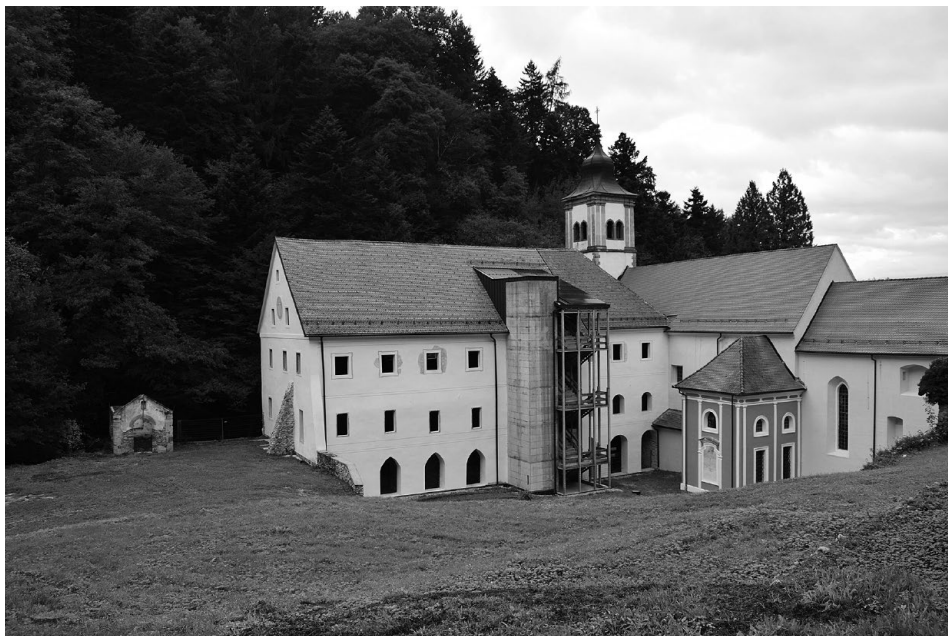
Slika 23: Zahodni trakt po obnovi (foto Simona Kostanjšek Brglez)
